# VALUTAZIONE DI AGIBILITÀ E CENSIMENTO DANNI A SEGUITO DELL'EVENTO SISMICO DEL 24.08.16 IN CENTRO ITALIA: L'ESPERIENZA DI DUE GIOVANI INGEGNERI

Diego Valusso, (diego.valusso@alpeprogetti.it)  
Ing. civile-ambientale, libero professionista

Luca De Cillia, (decillia@dr-eng.it)  
Ing. Civile, D'Orlando Engineering s.r.l. - Udine

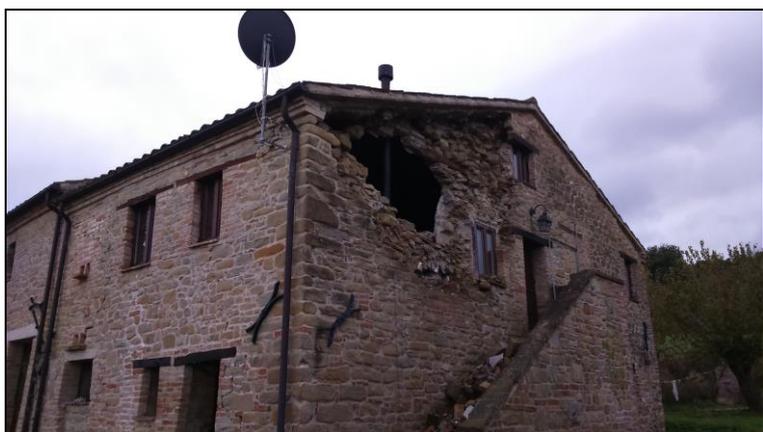
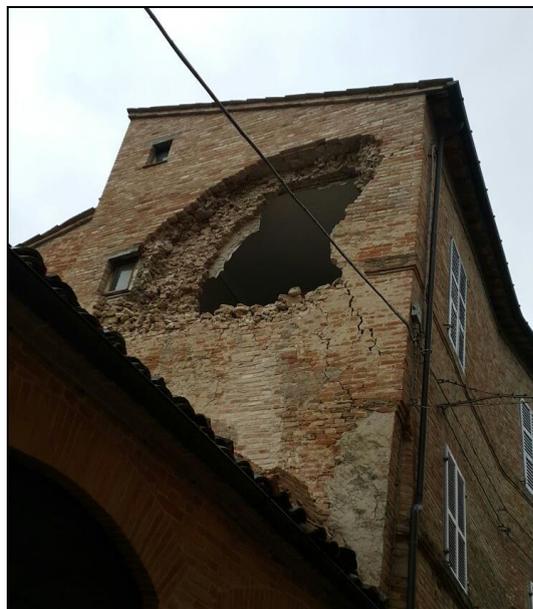
Foto 1 e Foto 2: Amandola - Meccanismo di ribaltamento fuori piano dei paramenti murari.

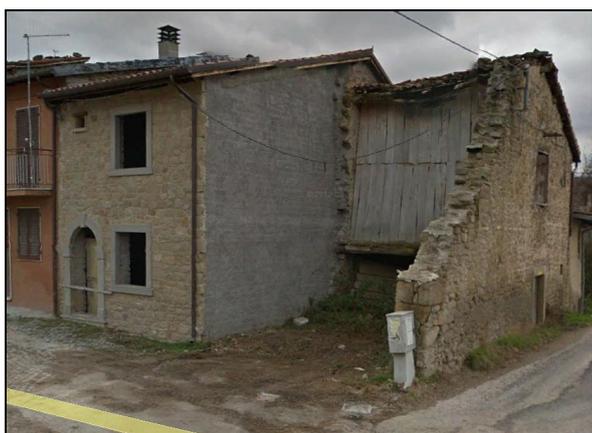
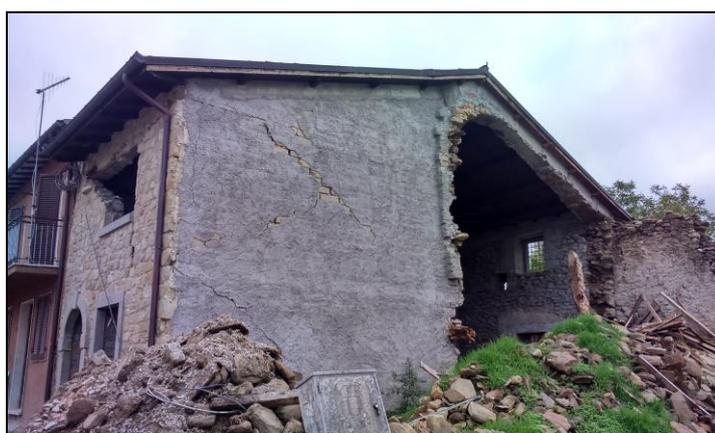
Foto 3: Sommati (frazione di Amatrice) – Crollo parziale del fabbricato; prima (sinistra) e dopo (destra) l’evento sismico.

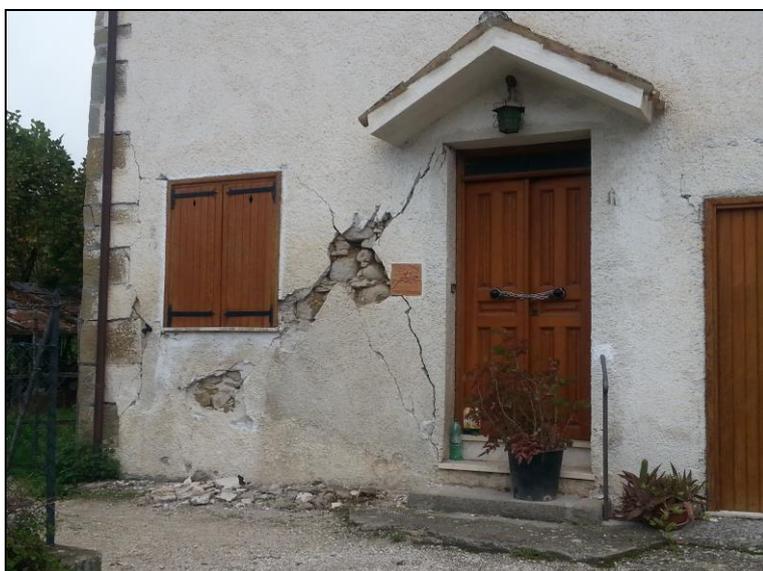
Foto 4: Cascello (frazione di Amatrice) - Meccanismo di taglio su un maschio murario (croce di S. Andrea).
